2019

Caractérisation des bandes riveraines du lac Kénogami

ORGANISME DE
BASSIN VERSANT
DU SAGUENAY

Rapport technique

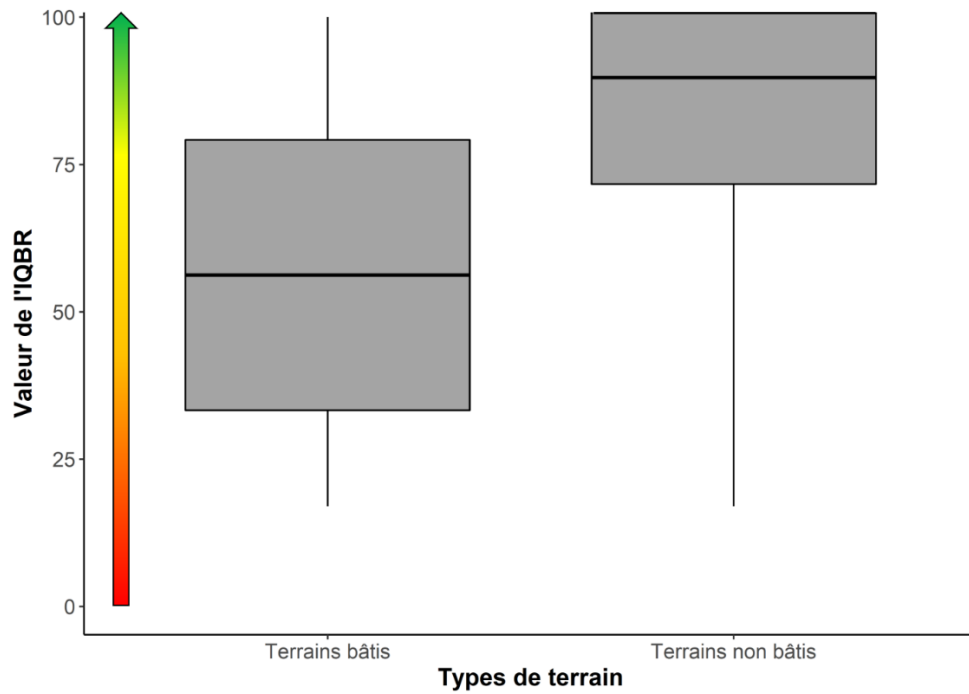
Figure 2 : Valeur de l'IQBR pour deux catégories de types de terrain du lac Kénogami

La présence de bâtiment semble influencer la valeur de l'IQBR du segment lui étant associé. Malgré le fait que la majorité des terrains présents sur les rives du lac Kénogami n'ont pas de bâtiments (non bâti, loti : 38,4 % et non bâti, non loti : 28,7, Tableau 4), les terrains ayant des bâtiments ont des IQBR de valeurs plus faibles que ceux n'ayant pas de bâtiments (Tableau 4, Figure 2). La moyenne de l'IQBR dans les terrains bâtis était de 56,2, tandis que la moyenne de l'IQBR dans les terrains non bâtis était de 89,7 (Figure 2). La présence d'un bâtiment, tout type de lotissement confondu, aurait donc une influence sur la qualité des bandes riveraines du lac Kénogami. Cependant, le chevauchement des dispersions des valeurs de l'IQBR des deux types de terrains (voir la moyenne \pm écart-type de la Figure 2 représenté par la boîte grise) porte à croire que certains terrains n'ayant pas de bâtiments peuvent également avoir des bandes riveraines avec des IQBR faibles.

* La ligne noire correspond à la moyenne de la valeur des IQBR pour les deux types de terrain, les blocs gris foncé représentent l'écart-type autour de la moyenne des valeurs des IQBR et finalement le bout des lignes noires représente les extrêmes des distributions des valeurs des IQBR des deux catégories de types de terrains.

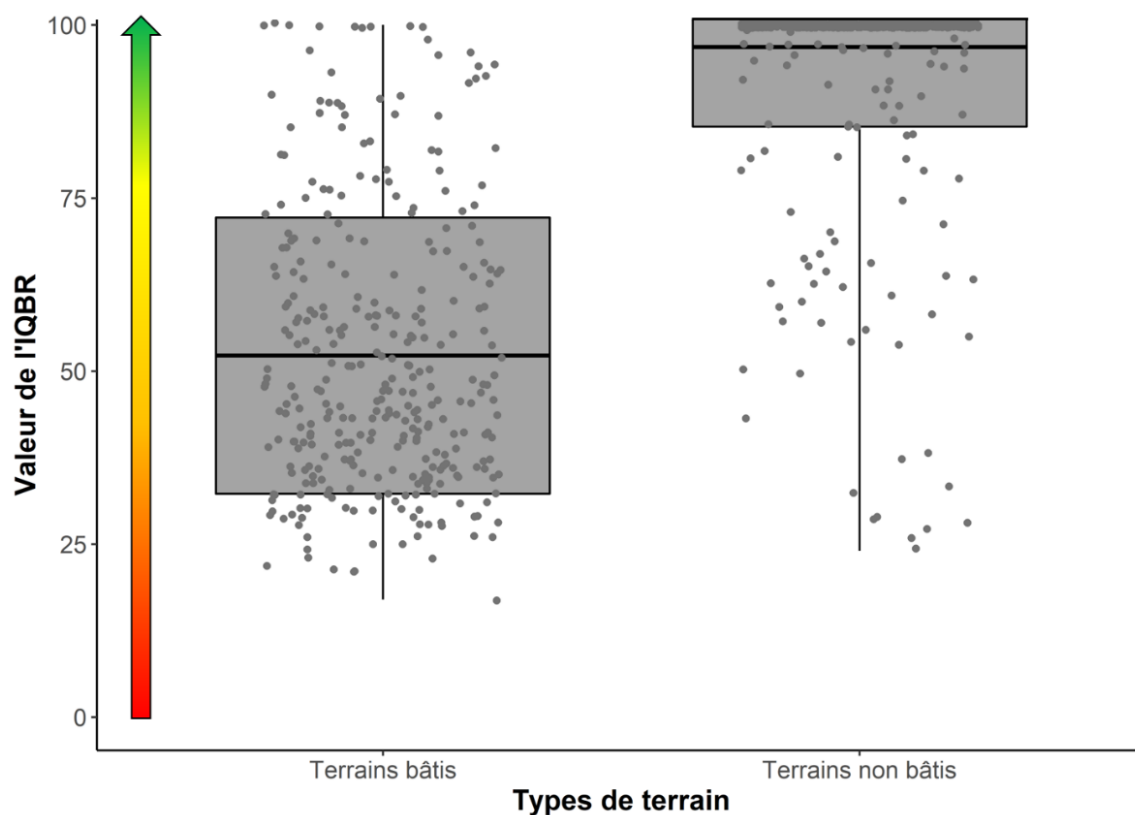
Figure 3 : Valeur de l'IQBR pour deux catégories de types de terrain de la baie Cascouia

La présence de bâtiments sur un terrain semble avoir une forte influence sur la valeur de l'IQBR du segment lui étant associé dans la baie Cascouia. La moyenne de l'IQBR dans les terrains bâtis était de 52,2, tandis que la moyenne de l'IQBR dans les terrains non bâtis était de 96,8 (Figure 3). La présence d'un bâtiment, tout type de lotissement confondu, aurait donc une forte influence sur la qualité des bandes riveraines de la baie Cascouia (Tableau 6). L'absence de chevauchement des dispersions des valeurs de l'IQBR des deux types de

terrains (voir la moyenne \pm écart-type de la Figure 3) montre l'importance de l'effet des bâtiments riverains sur la qualité des bandes riveraines de la baie Cascouia.

* La ligne noire correspond à la moyenne de la valeur des IQBR pour les deux types de terrain, les blocs gris foncé représentent l'écart-type autour de la moyenne des valeurs des IQBR, chaque point gris représente la valeur de l'IQBR obtenu pour chacun des segments et finalement le bout des lignes noires représente les extrêmes des distributions des valeurs des IQBR des deux catégories de types de terrains.

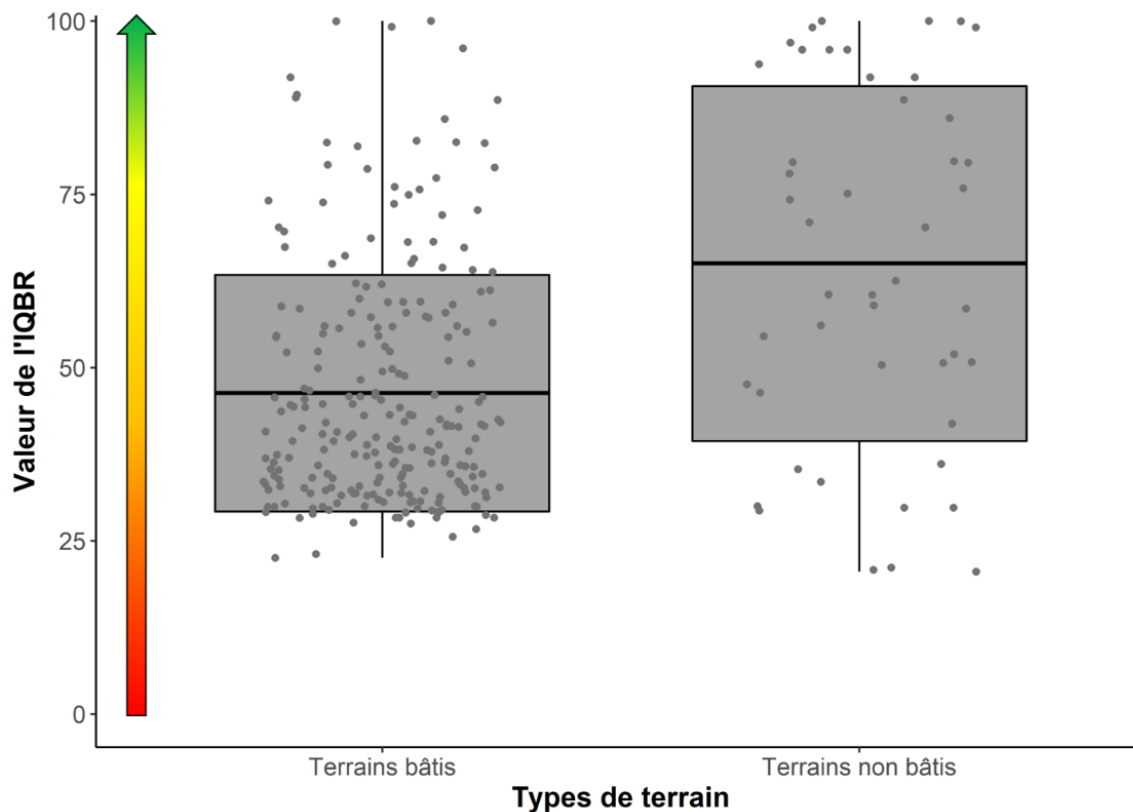
Figure 5 : Valeur de l'IQBR pour deux catégories de types de terrain de la baie Gélinas

* La ligne noire correspond à la moyenne de la valeur des IQBR pour les deux types de terrain, les blocs gris foncé représentent l'écart-type autour de la moyenne des valeurs des IQBR, chaque point gris représente la valeur de l'IQBR obtenu pour chacun des segments et finalement le bout des lignes noires représente les extrêmes des distributions des valeurs des IQBR des deux catégories de types de terrains.
